## **Posudek**

(expertní vyjádření)

**o vlivu stávajícího stavebně-technického stavu stavby  
Střední uměleckoprůmyslové školy Karlovy Vary,  
na pozemku st.p.č. 394/1, 395/1 (obojí k. ú. Rybáře),  
na možnost sejmутí její památkové ochrany**

dne 01.12.2017

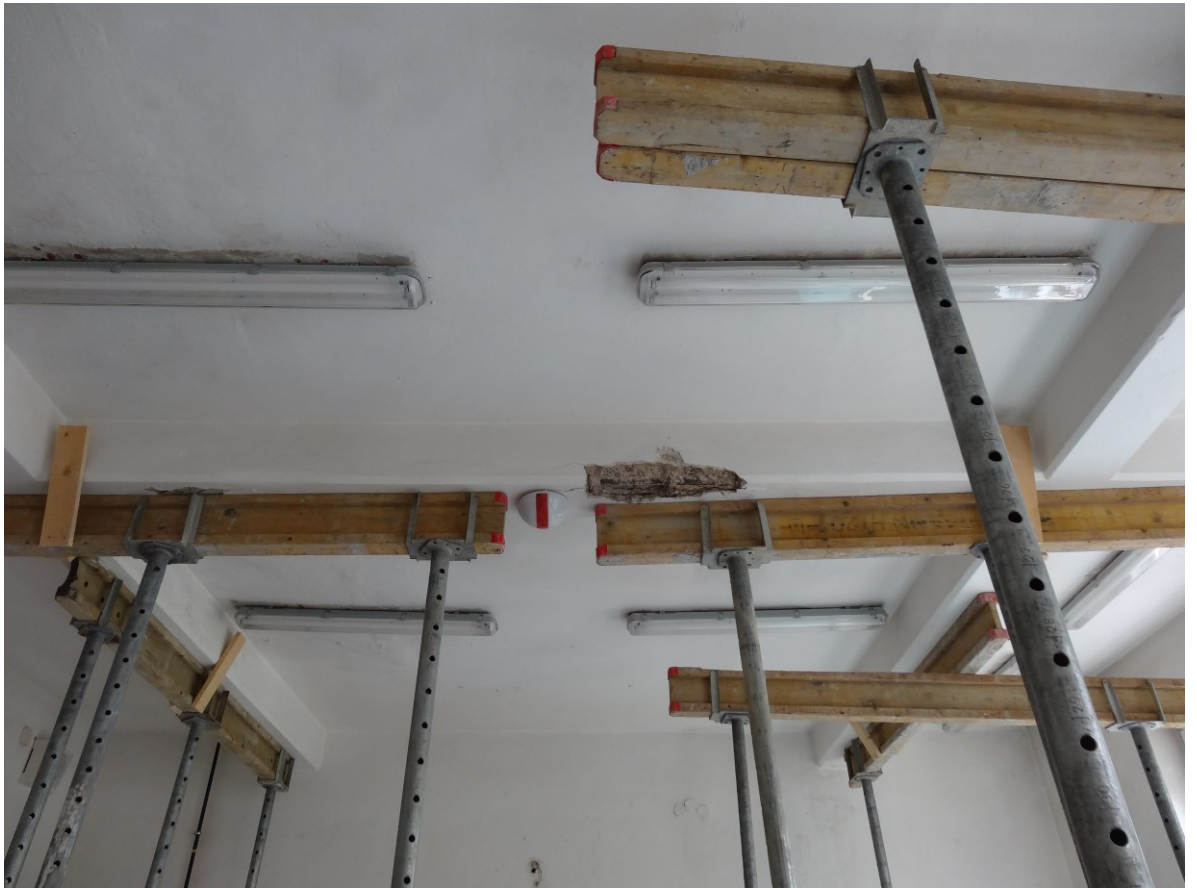
**Strop učebny pod chemickou třídou**

5.3.1. Předložená expertní zpráva [3.3.3.] shrnuje výsledky podrobného stavebně-technického průzkumu, který zahrnoval destruktivní a nedestruktivní zkoušky pevnosti betonu v tlaku a jeho chemickou analýzu sestávající ze silikátového rozboru, chemické analýzy (XRD a XRF analýzy a stanovení pH, chloridů, síranů a dusičnanů) a termické analýzy. Podle podkladu [3.3.3.] nebyl pro konstrukci železobetonových prvků zabudovaných do stavby použit hlinitanový cement. Nízká pevnost betonu je způsobena hlavně nízkým množstvím pojiva (cca 180 kg/m<sup>3</sup> oproti běžným 350 kg/m<sup>3</sup>), použitím velké frakce kameniva a neprohutněním betonové směsi. Pod chemickou laboratoří je beton navíc kontaminován chloridovými anionty, což způsobilo korozi výztuže a beton je navíc značně zkarbonatován.

- Ano, objekt je opravitelný. Konkrétní způsob opravy závisí na řešení, které by mělo vzejít z výběrového řízení. Výrazně degradovanou konstrukci stropu pod chemickou laboratoří je vhodnější snést a nahradit konstrukcí novou.

V závěrečném doporučení podkladu [3.3.3.] je uvedeno, že bude nutné pro další využívání budovy provést statický přepočít, který velmi pravděpodobně povede k nutnosti stropní konstrukce zesílit. Doporučeno je rovněž rozšířit počet nedestruktivních tvrdoměrných zkoušek až na normou požadovaný počet, aby byla ověřena pevnost betonu po celé konstrukci vzhledem k technologické výrobě betonu. Strop nad chemickou laboratoří je

doporučeno vzhledem k množství chloridových iontů a korozi výztuže snést a nahradit jinou stropní konstrukcí.
